亜鉛ダイカストの破断解析調査

Fracture analysis of zinc die casting

Osumi Corporation . Namie Suzuki

本件では、亜鉛鋳物製ファスナーのスライダー引手部の破損不具合原因調査を実施した結果をレポートとした。

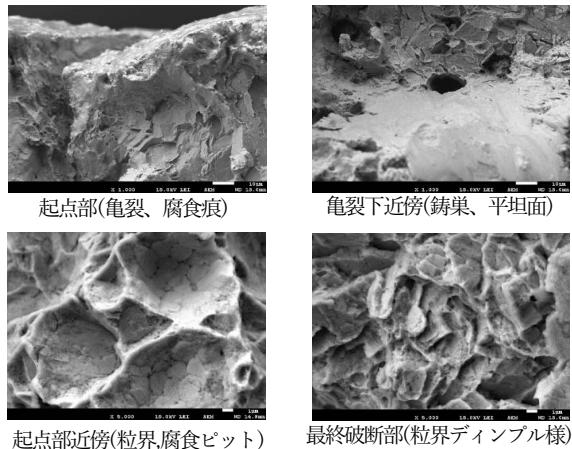
図4 破面SEM 詳細観察像

左側折損部の破面観察結果では、破断は上面表層亀裂部より中央部方向へ段差様に破壊が伝播した形態で観察された。SEM 詳細観察では、亀裂部近傍は腐食痕や腐食を伴う粒界破面形態で観察された。これら近傍には、約 10 μm 前後の鋳巣が見られ、段階的に圧壊され平坦様となり破壊が伝播する形態で観察された。中央部から最終破断部ではやや右側方面へ応力負荷された粒界ディンプ

ル形態で観察された。

一方、右側折損部では、破面追側へ向かう粒界ディンプルが観察されたことから、各折損部は異なる方向へ応力が負荷されて破壊に至ったと判断される。

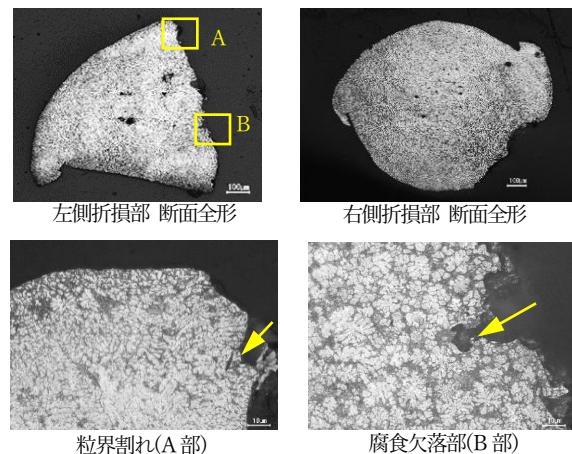
図5 断面観察図

断面観察では、左右折損側共に、破面中心部から上面側に約 $1\mu\text{m}\sim20\mu\text{m}$ 程度の鉄巣や介在物の点在が多く観察された。鉄巣はPL近傍で多く見られたことから、湯量不足および凝固温度差異により、鉄巣溜まりに至ったと考えられる。

左側折損部においては、破面側に内部亀裂した粒界破壊が観察されたことで脆性破壊であると推定される。

右側折損部においては、上下側部で僅かに内部進展した亀裂が観察された他、右下近傍に腐食痕、粒界割れ、欠落が観察されたことから、この部位から破損したと考えられる。

金属組織においては、肉厚内部方向に伴い、僅かにチル層、デンドライト、半凝固組織状に観察され、内外での凝固時の温度差による影響と考えられる。

湯じわや鋳巣の要因は、ダイカストの不良要因であり、湯不足や凝固温度差などが要因として挙げられることから、湯量および注入速度に加え、金型の適正温度、ガス抜き位置等の検討が示唆される。

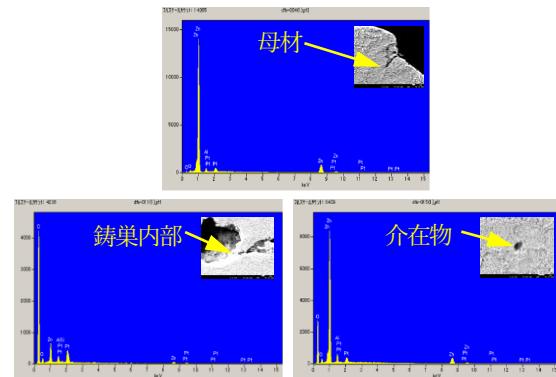
図6 各種EDS結果(→:測定箇所)

母材のSEM-EDSによる定性分析結果では、主に亜鉛(Zn)、アルミニウム(Al)が検出された。銅(Cu)は検出されないことから本材料はZDC2(JIS H5301)に相当するものと推定される。

鉄巣内部および介在物は主に炭素(C)が多く検出された。これは素材の炭化生成物と思われるが、離型剤由来の可能性も考えられる。

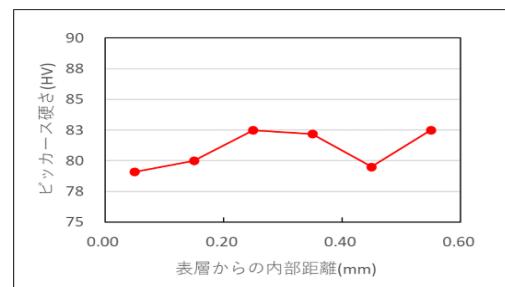
図6 ビッカース硬さ測定結果

硬さ測定結果では、平均硬さ約81HVとなり、表層および内部差異は見られない。参考として、JIS規格では82HBとなる。
