# 樹脂製留め具の浸食原因およびその破面解析調査

## Investigation of the Causes of Corrosion in Resin Clip and Analysis of Their Fracture Surfaces

Osumi Corporation . Namie Suzuki

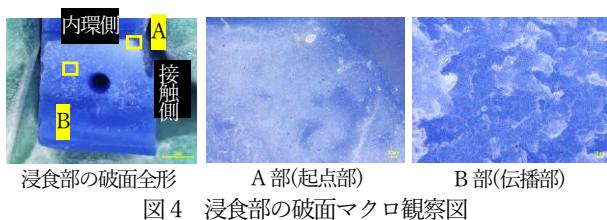
図4 浸食部の破面マクロ観察図

浸食部を強制破壊した破面観察では、浸食部コーナー側から肉厚約1/2程度で白化現象が観られた。このコーナー部の破面形態は外表層面が溶解された様な形態であり、この部位を起点とし外環側に応力負荷した破壊進展した形態で観察された。また、破面中心部では約 $\phi 0.7\text{mm}$ の空孔が観察され、他健全部位でも類似の僅かな空孔(ボイド)が観察された。

これらのことから、コーナー側は樹脂未融合であったと考えられ、樹脂中心部には空孔が観られたことからも、樹脂成型不良の可能性が考えられる。

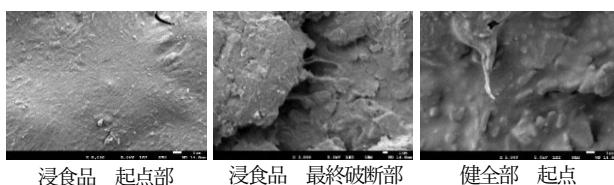
図5 浸食部およびその他のSEM詳細観察像

浸食部のSEM詳細観察では、起点部では樹脂劣化様な破面形態で観られ、伝播部および最終破断部では脆性および延性破面が混在した形態で観察された。一方、健全部の起点コーナー部では樹脂溶融不良に観られる粒状の形態が観察された。

以上の調査結果より、破面観察では劣化や粒状、空孔等が観られたことから未融合と考えられる。この要因は成型温度に依るものと思われ、類似の事象による樹脂破損の事例も多い。またPOMは成形収縮率も高いことから樹脂量不足やガス抜き等によることも要因のひとつとして考えられる。

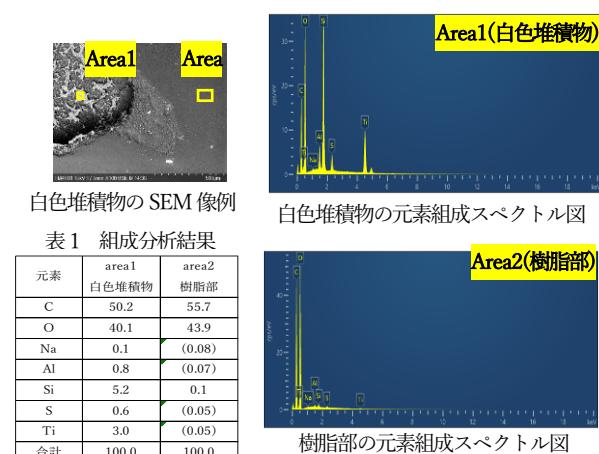
図6 白色堆積物と樹脂のSEM-EDX分析結果

付着物のSEM-EDXによる定性分析結果では、炭素(C)、酸素(O)から成る樹脂部と比較し、けい素(Si)、チタン(Ti)、アルミニウム(Al)、硫黄(S)が検出された。けい素および硫黄は、作業環境下で用いる二酸化けい素、濃硫酸由来と考えられ、チタン、アルミニウムは留め具に接触する金属製品由来と思われる。

白色付着物の結果では、濃硫酸由来と判定され、POMは濃硫酸には不向きであることから、適切な選定ではなかったと言える。

今現在では、適切な材質の留め具を使用し、問題ない状態となる。
